## U-864 – Krav om umiddelbar stans av «Kystverkets Tokt 2»

**Norges Miljøvernforbund krever umiddelbar stans og reevaluering av Kystverkets planlagte «Takt 2», samt informasjon om strafferettslig ansvar.**

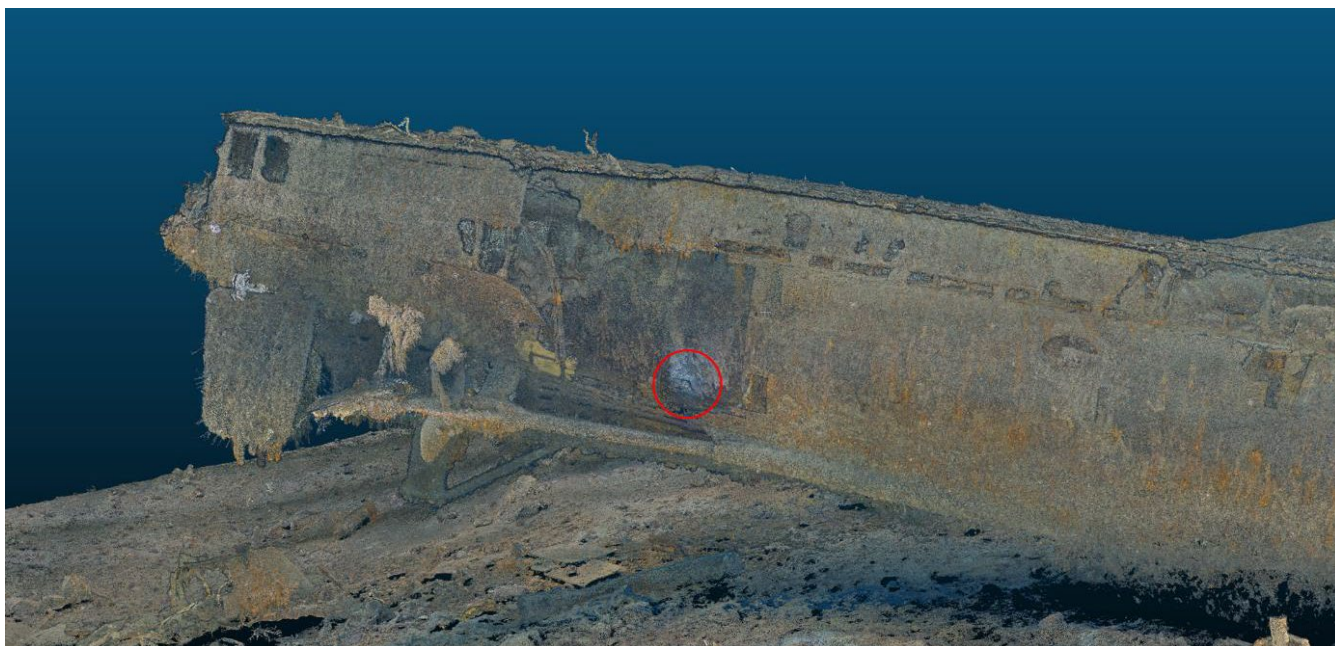
## Samme operasjon man planlegger med å skjære hull i trykkskroget i frontseksjonen under «Tokt 2» utførte Kystverket også på akterseksjonen i 2013

Bildet er hentet fra anbudsdokumentene og viser stedet man skar seg gjennom trykkskroget i akterseksjonen i 2013.

Kystverkets planlagte operasjon om å skjære seg gjennom trykkskroget i frontseksjonen under det foretående «Tokt 2» står i sterk kontrast til dette. Dette ble også utført av Kystverket på akterseksjonen i 2013, sitert Kystverkets «Sentralt Styringsdokument for Miljøtiltak ved vraket av U-864 Alternativ 3 - Heving av last og tildekking av vrak og forurenset havbunn» datert 20.05.2014 (oppdatert 31.03.2025);<sup>16</sup>

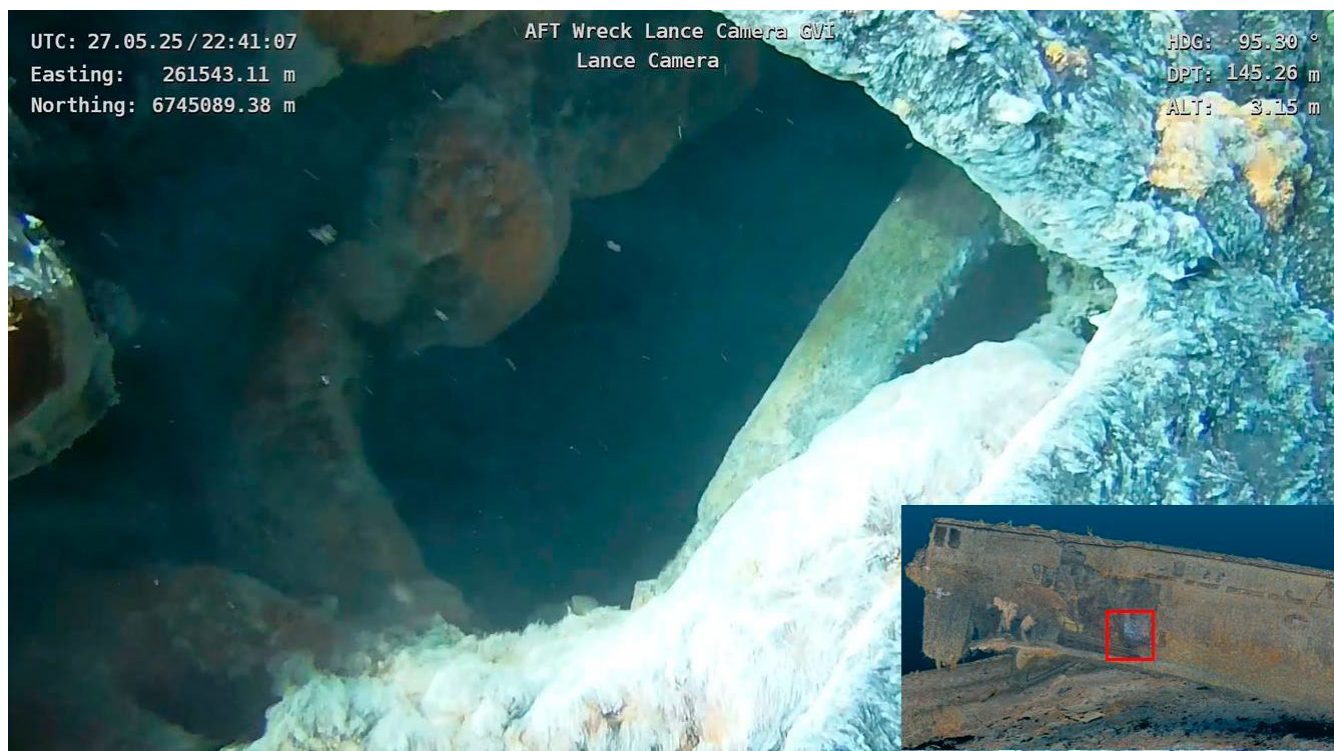
Bildet er figur 19 i Kystverkets rapport og viser hullet som ble skåret ut gjennom trykkskroget i akterseksjonen i 2013. Dette ønsker Kystverket å skjære større under «Tokt 2», og planlegger også å skjære ut et tilsvarende hull i trykkskroget i fremre den vrakseksjon som i dag er hermetisk lukket og sannsynligvis lufttett. «Tokt 2» med planlagte operasjoner må stanses umiddelbart.

**Forut for utskjæring av stålprøve i akterskipet, ble det skåret et snitt i akterskipet for å slippe ut innestengt luft. Kystverket erfarte at større mengder luft iblandet innestengt smøreolje ble ventilert ut over en tidsperiode på 6-7 timer. På grunn av vektendringen på akterskipet, forverret trimmen seg ytterligere mot babord.**

Når man slipper ut luft fra trykkskroget, slipper man samtidig inn sjøvann i et frem til nå forseglet kammer. Med andre ord vil torpedoer, granater, ammunisjon, og eventuelle gjenværende levninger bli utsatt for sjøvann. I tillegg vil også en utilsiktet krenkning av vrakseksjonene kunne utgjøre en risiko jf fagmyndighetens FMAs risikovurderinger. Her står også fjerning av forurensede sedimenter under vrakdelene for å få tilgang til kjølkassene som et annet risikomoment. Dette er risikovurdert av FMA, men Kystverket synes ikke å ha videreformidlet noen av risikomomentene eller bekymringene fra FMA vedrørende dette til kontraktøren.
