## **Bistand fra FFI i forbindelse med kartlegging av U-864**

# Svar på spørsmål knyttet til ammunisjon i vraket av U-864

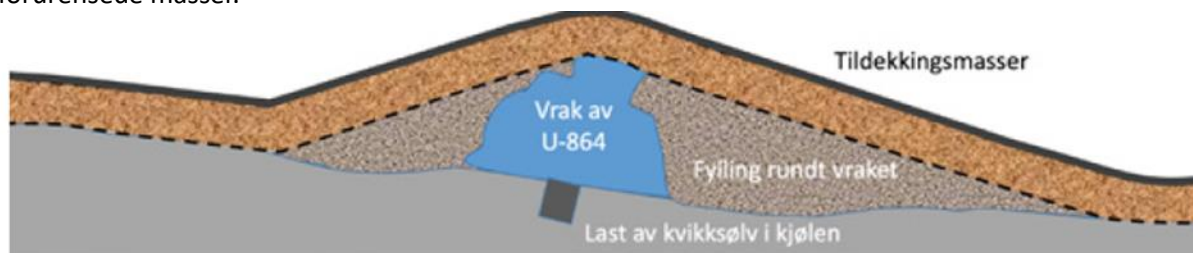
Figur 6.4 Illustrasjon som viser et tverrsnitt av oppbyggingen av tildekkingen rundt vrakseksjonen  
Kilde: (Kystverket 2014, 21)

*Figur 2: Tenkt tildekking av forurensset sjøbunn og vrak.*

**Spørsmål 6:** Vrak og forurensede sedimentene skal dekkes til med egnede masser for å forhindre spredning og transport av miljøgifter fra sedimentene til omgivelsene, samt at levende organismer ikke kommer i kontakt med de forurensede sedimentene. Tildekkingslaget er estimert å nå en metning av kvikksølv etter ca. 3 400 år, og da er lekkasjen beregnet til å være 0,3 g/år fra hele det forurensede arealet på 30 000 m<sup>2</sup> (Forprosjekt U864, Kystverket). Tildekkingslagets tykkelse vil variere med lokasjon, rundt 3 meter tykkelse rundt vraket og i overkant av 1 meter tykkelse for resten av tiltaksområdet, men dette kan også endres noe etter at detaljprosjektering er utført (Figur 2). Tildekkingsmassene vil bli lagt ut ved bruk av en «Rock dumper» - et fartøy som fører massene ned gjennom en trakt og kan slik spre

massene skånsomt og med god presisjon like over havbunn og vrak. En diffusor på enden av trakten vil redusere hastigheten på massene før disse treffer havbunn og vrak for å redusere oppvirvling av forurensede masser.

Det vurderes å være en lav sannsynlighet for detonasjon ved utlegging av tildekningsmasser. Trykkskroget vil mest sannsynlig fortsatt ha en betydelig styrke som vil kunne tåle en overdekning med mange meter grus og sand før det begynner å deformeres. En forsiktig utlegging av tildekningsmasser over vraket, vil medvirke til at det ikke blir kraftig ytre påvirkning og at posisjonen til vraket opprettholdes. Skulle detonasjon oppstå, vil dette medføre store strukturelle skader og en vil oppleve spredning av forurenset masse fra havbunnen. Om torpedoer detonerer i den ene vrakdelen, vil avstanden være for stor til at torpedoer i den andre vrakdelen vil detonere. En detonasjon vil ikke være en katastrofal hendelse og en vil kun oppleve skade på utstyr i nærheten og mindre skader på fartøy på overflaten.
